19. století

1825–1840

Řízení a zabezpečení dopravy

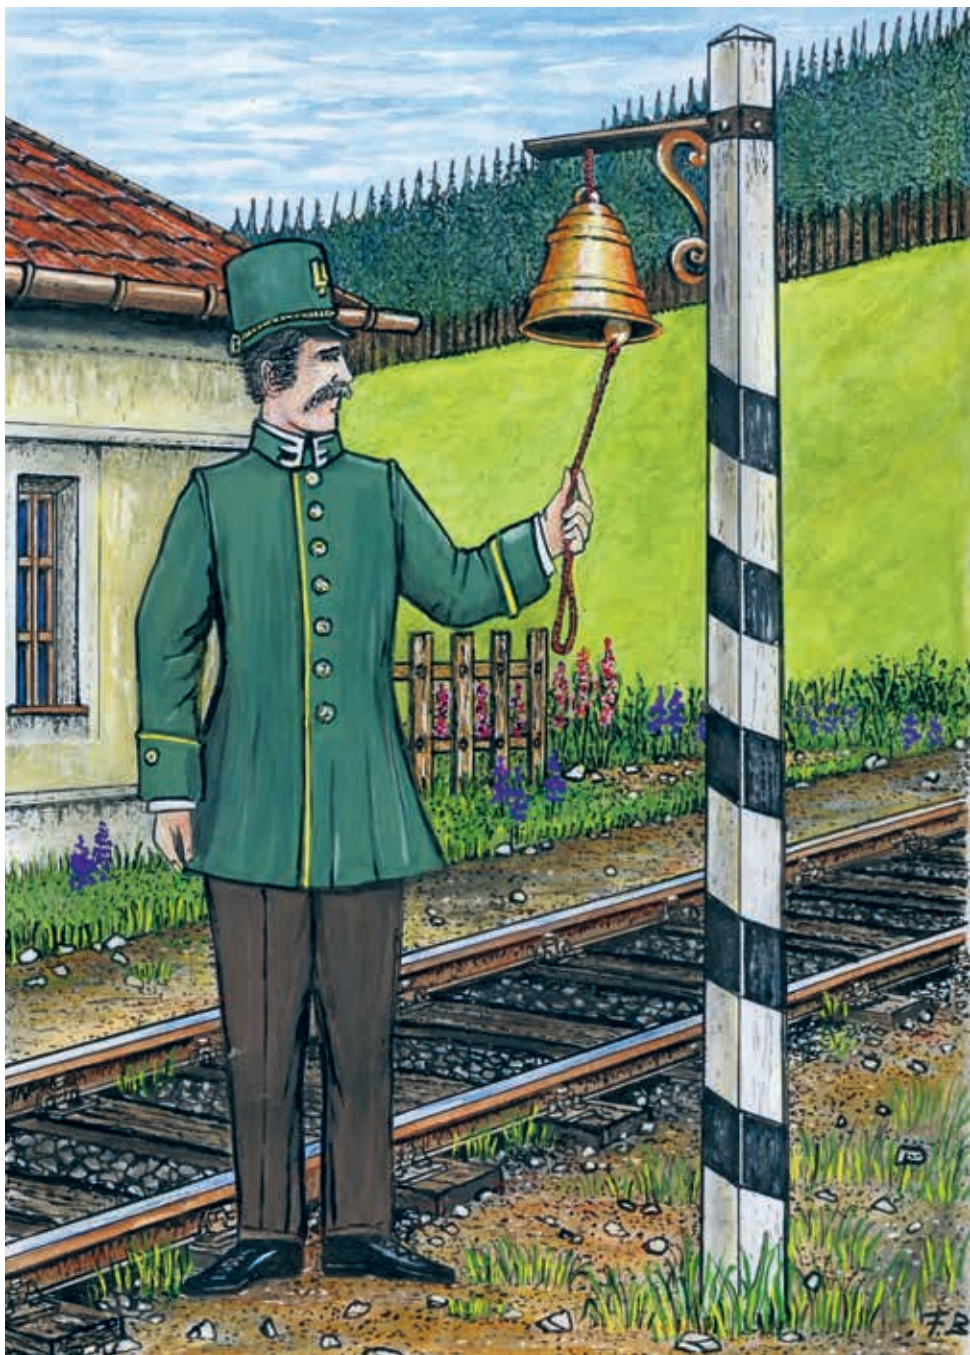
Staniční zvon

Na našem území byly první zkušenosti se zabezpečením železnic získávány na Severní dráze císaře Ferdinanda. První staničními návěstmi, převzatými z koněspřežky České Budějovice–Linec, byly údery staničního zvonu. První zvonění *Příprava k odjezdu* znamenalo rozkaz pro průvodčí vlaku, aby nastoupili na svá místa a pomohli cestujícím při nastupování a ukládání zavazadel. Druhé zvonění *Připravit stroj k vlaku* nařizovalo strojvedoucímu 5 minut před odjezdem vlaku najet lokomotivou k vlaku a svěsit ji se soupravou, třetí zvonění signalizovalo *Odjezd*. Po roce 1845 byly přidány další návěsti – zvonění *Zákaz odjezdu* a *Bližení se vlaku* –, které vyzývalo k vyklizení kolejíště.

1833 V Evropě byl pro provoz koněspřežných železnic a později i parních železnic používán jako signální prostředek staniční zvonec.

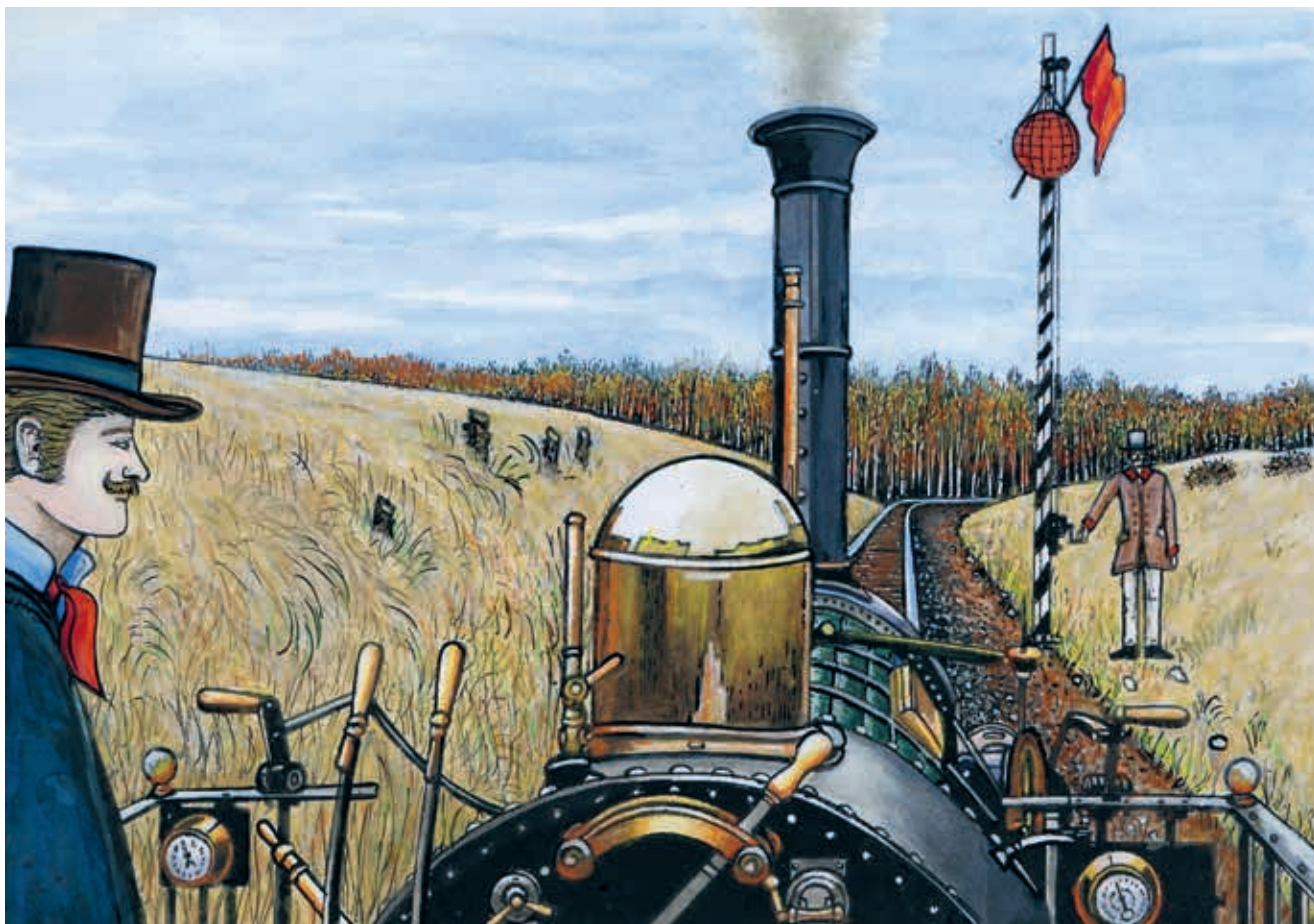
Praporcový návěstní systém

I v Evropě byly prvními traťovými návěstmi barevné praporec, principiálně převzaté z lodní dopravy. Zpočátku byly používány pouze pro nouzové případy. Praporec byly vytažovány na stožár a jednotlivé strážní domky návěst opakovaly až do sousední stanice. *Žlutý praporec* znamenal žádost o jízdu nebo již

započatou jízdu pomocného stroje ze stanice k počátku dráhy, *modrý praporec* totéž v opačném směru. *Žlutý a bílý praporec* signalizovaly, aby pomocný stroj vzal ještě sebou nákladní vůz. *Červený praporec* nařizoval pomalou jízdu a *černý praporec* příkazoval zastavení vlaku nebo upozorňoval na nesjízdny úsek trati.

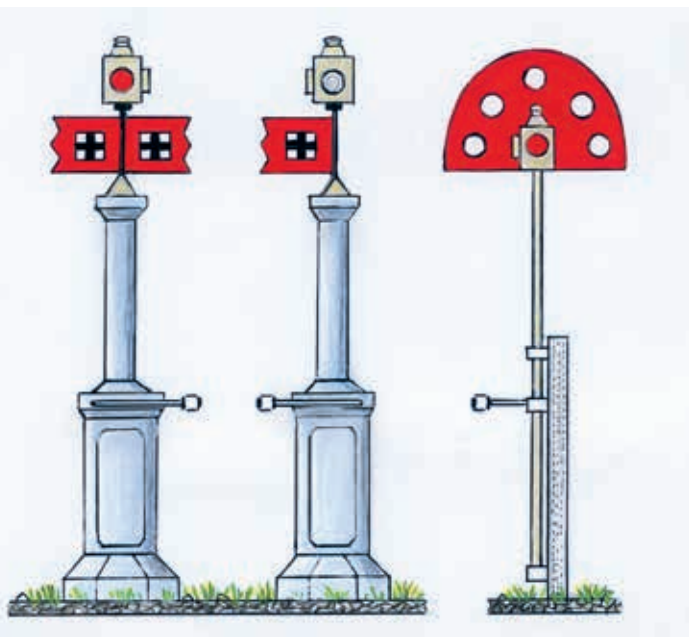
První mechanická návěstidla v Anglii u různých společností, zleva 1834 L&M, Grand Junction 1838

1834 Poprvé se objevila mechanická návěstidla, ale neexistoval žádný společný standard. Návěstidlo mělo desku „rybího tvaru“, bylo zavedeno železnicí Liverpoolu a Manchesteru a stalo se prvním standardem. Když byla deska otočena čelem k vlaku, znamenalo to „Nebezpečí nebo zastavení“, když se otočila bokem k vlaku, znamenalo to „Volno“. Velká západní železnice původně používala stejný design, ale měla i třetí možnost, a to otočit zadní stranu desky natřenou zeleně směrem k blížícímu se vlaku, aby návěstila „Výstrahu“.

1838 V Anglii bylo při zahájení provozu na dráze Grand Junction poprvé použito návěstidlo. Sestávalo ze sloupku, na kterém byla otočně upevněna tyč s terčem ve tvaru ležatého písmene „D“. V noci byla před terč zavěšena svítilna. Plná část terče směrem ke strojvedoucímu návěstila „Stůj!“. Pootočený terč o 90 stupňů návěstil „Volno“.

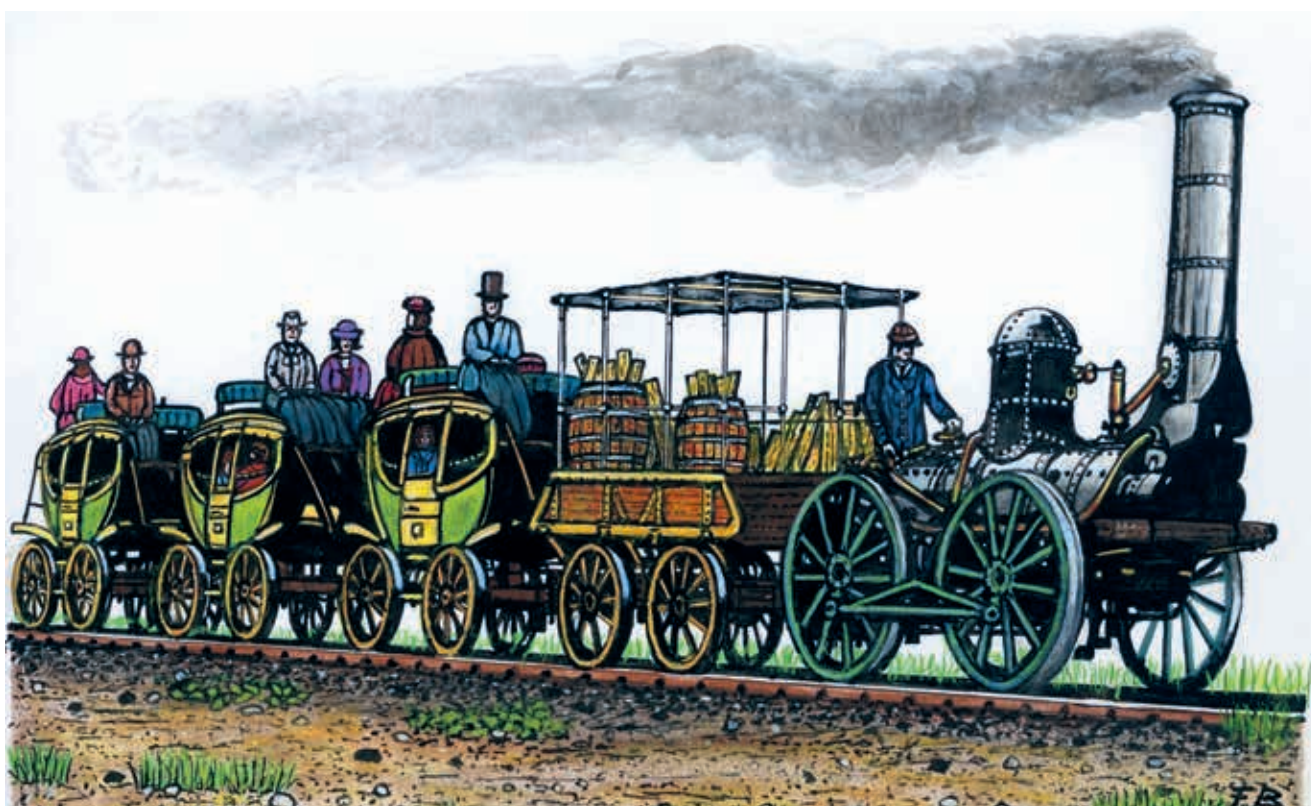
Lokomotiva DeWitt Clinton s vlakem v roce 1831

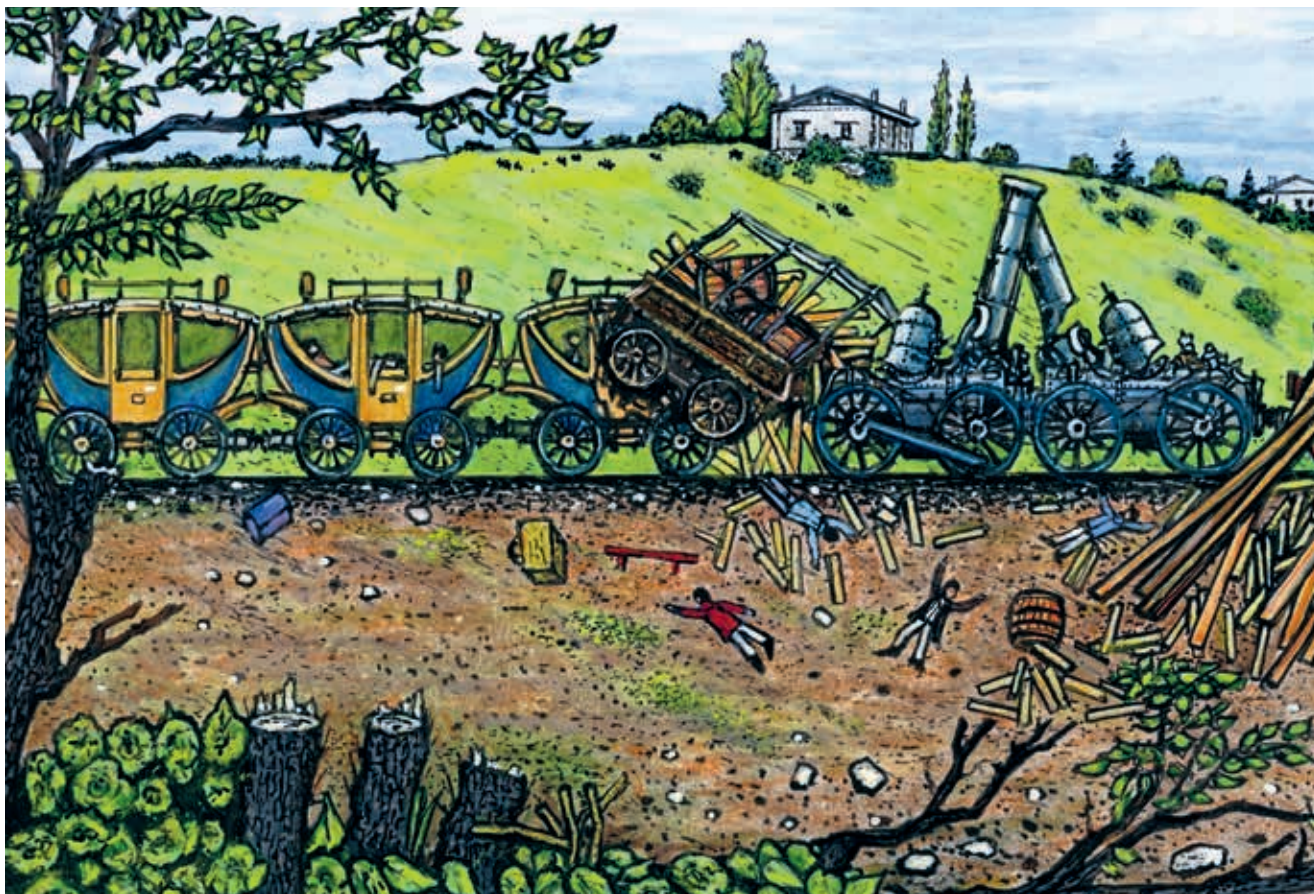
Srážka vlaků u Suffolku ve Virginii

1837 11. srpna se na Portsmouthské a Roanokské železnici poblíž Suffolku ve Virginii v USA poprvé čelně srazily vlaky. Štřel se nákladní

vlak převážející řezivo s ranním osobním vlakem z Portsmouthu. Srážka nastala, když nákladní vlak sjížděl větší, nedovolenou rychlostí ostrým obloukem a v důsledku velké zátěže nestačil zastavit před blížícím se osobním vlakem. V osobním vlaku cestovalo 200 cestujících. Byly zraněny desítky cestujících a tři osoby byly usmrceny.
