KOSTOLY

a ich pohnuté osudy

Štefan Podolinský
Alexandra Podolinská

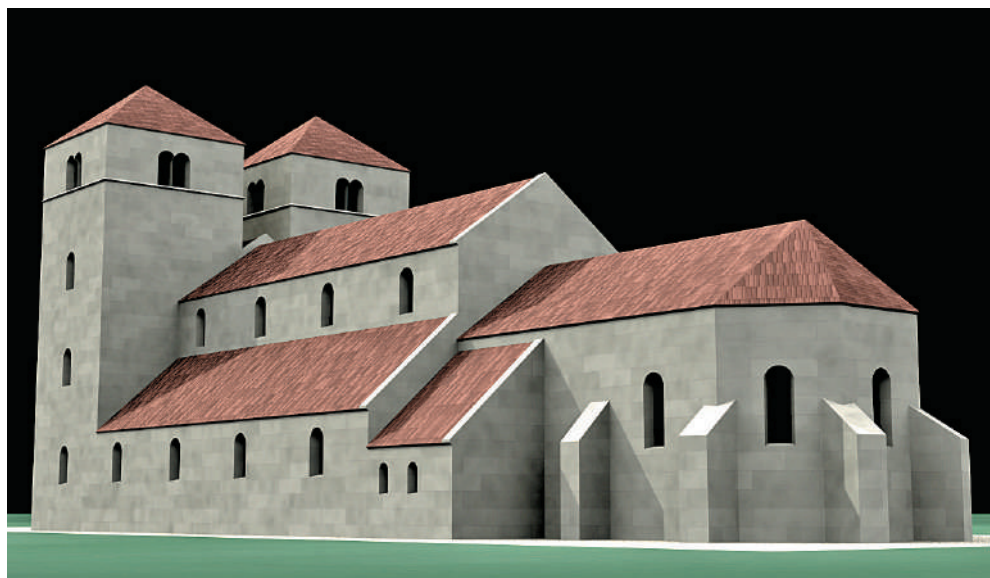
Rekonštrukcia novej podoby Kostola sv. Vavrince v 15. storočí

sv. Martina. V priebehu 15. storočia, zrejme medzi rokmi 1436 až 1473, sa realizovala rozsiahla prestavba chrámu. V roku 1473 sa kostol spomína ako trojloďová stavba s desiatimi oltármi a tromi zvonmi vo veži. Podoba východnej svätyne nie je známa, môžeme však predpokladať, že mala podobný polygonálny pôdorys ako pri Dóme sv. Martina.

Písomné pramene udávajú, že celková dĺžka kostola bola v 15. storočí približne 84 m (pre porovnanie: Dóm sv. Martina má, nerátajúc oporné piliere, dĺžku asi 70 m). Jeho dĺžka je však veľmi diskutabilná, keďže moderné rekonštrukcie objektu s polygonálnou svätyňou rátajú s celkovou dĺžkou okolo 40 m. Chrám mal aj svoj vlastný spevácky zbor, ktorý sa v roku 1473 spomína už ako rozšírený – z 12-členného na 24-členný.

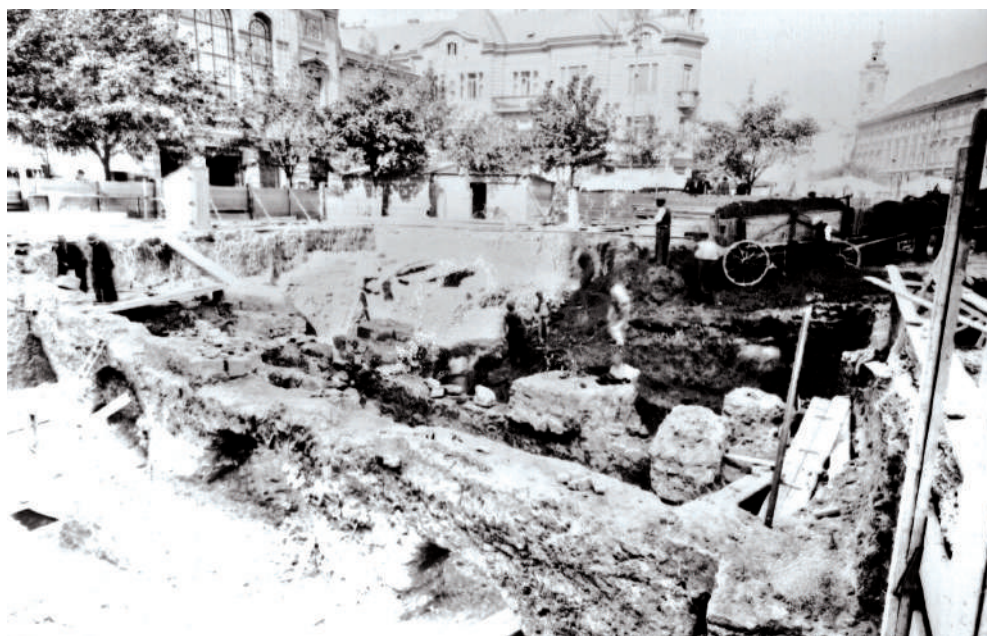
Pohľad na odkryté zvyšky kostola v roku 1935

Zvyšky stavieb na pôvodnom trhovisku na dnešnom Námestí SNP boli zachytené už v rokoch 1907 až 1910. V roku 1935 robotníci pri hĺbení podzemných priestorov Starej tržnice odkryli trojlodie Kostola sv. Vavrinca v takmer celom rozsahu. Objav stihol zdokumentovať známy pamiatkar Václav Mencl. Ten okrem iného popísal, že základové pásy, na ktorých stálo trojlodie, boli budované na minimálne troch vynášacích oblúkoch. Identifikovaná bola empora a točité schodisko na chór. Našla sa aj gotická podlaha z hladkých dlaždíc štvorcového tvaru. Odkryté boli tiež oblé prípory s polygonálnymi pätkami, ako aj spodné časti pilierov a portálov.

Z architektonických článkov išlo o časti kamenných klenbových rebier i hlavíc a ďalších ozdobných prvkov. Na niektorých kameňoch bola zachovaná maliarska výzdoba, ktorá potvrdila, že sa v kostole nachádzali nástenné maľby z neskorogotického obdobia. Po dokončení pamiatkového prieskumu boli odkryté pozostatky murív kostola, žiaľ,

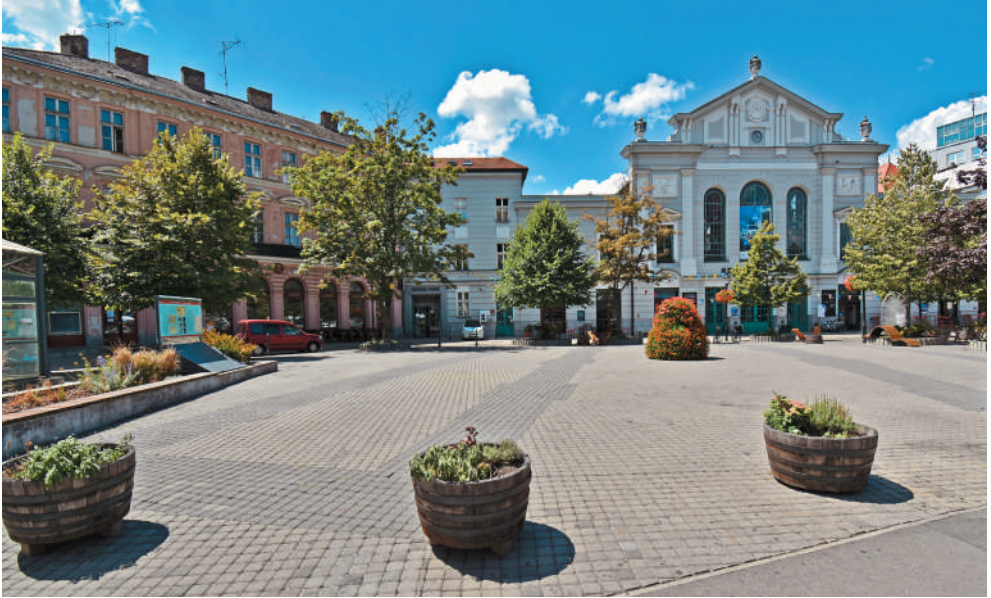
Priestor pred Starou tržnicou s vyznačeným pôdorysom kostola

Od roku 1998 je veľká časť pôdorysu trojlodia vyznačená odlišnou farbou dlažby a turisti sa môžu oboznámiť s dejinami stavby na informačnej tabuli. Stále otvorený a na vhodnú príležitosť čakajúci je však výskum zameraný na dosiaľ neznámu východnú časť chrámu. Jej zvyšky by sa mali nachádzať pod chodníkom a cestou. V budúcnosti by sme sa teda možno mohli dozvedieť viac o podobe tejto zaniknutej pýchy stredovekej Bratislavy.

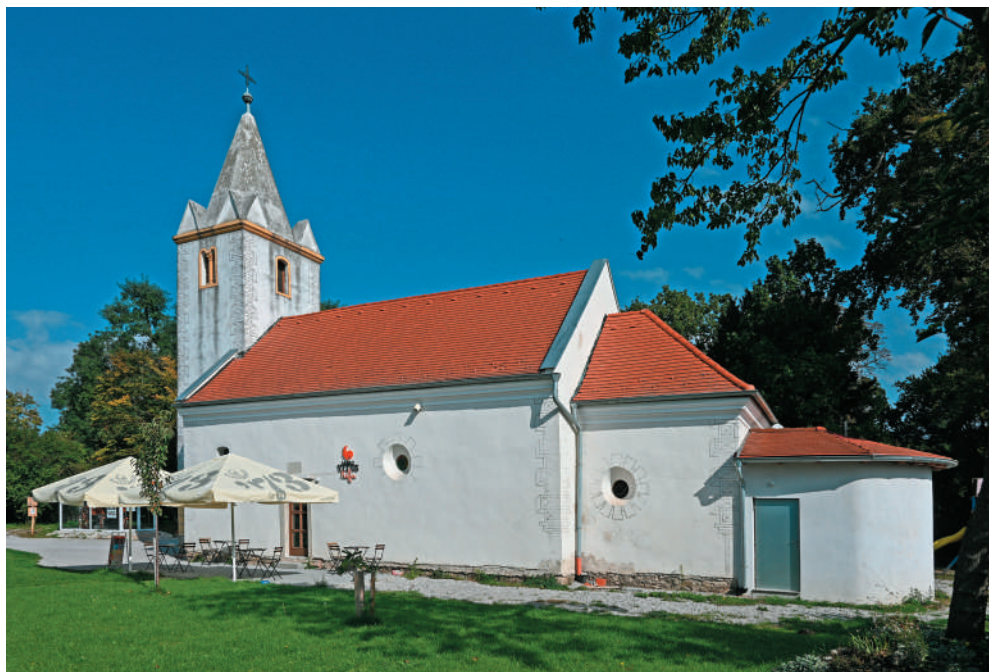
Podoba bývalého kostola v roku 2021

Rusovský chrám postavili ako jednolodie s rovno ukončenou svätyňou a predstavanou západnou vežou, ktorej podvežie sa otvára oblúkmi na južnej a severnej strane. Osvetlenie interiéru zabezpečovali nezvyčajné kruhové okná. Ako stavebný materiál boli použité aj kamene zo staršieho chrámu a tiež z rímskych stavieb. Jeden z nich, dokonca s nápisom, je odkrytý v dolnej časti juhozápadného piliera veže.

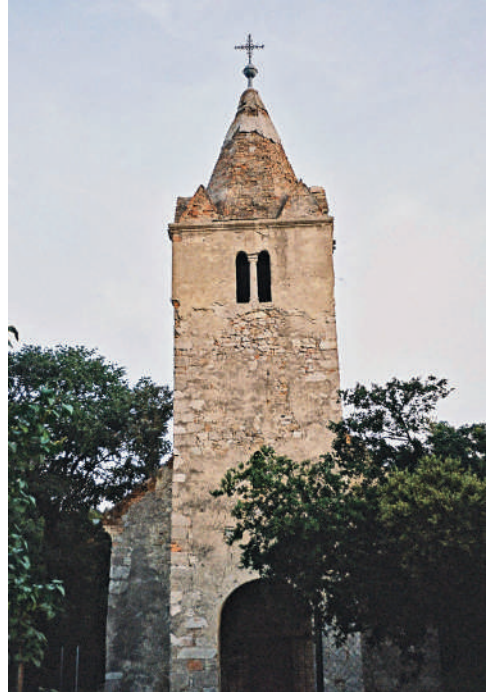
Stav kostola v roku 2005

V roku 2003 vzniklo občianske združenie Vitus, ktorého cieľom bolo zachrániť v tej dobe už veľmi schátranú stavbu. V priebehu rokov 2006 až 2007 sa jeho členom podarilo opraviť strechu a vežu kostola a následne aj fasády lode a presbytéria. Obnovené boli aj pôvodné kruhové okná i renesančná výzdoba fasád.

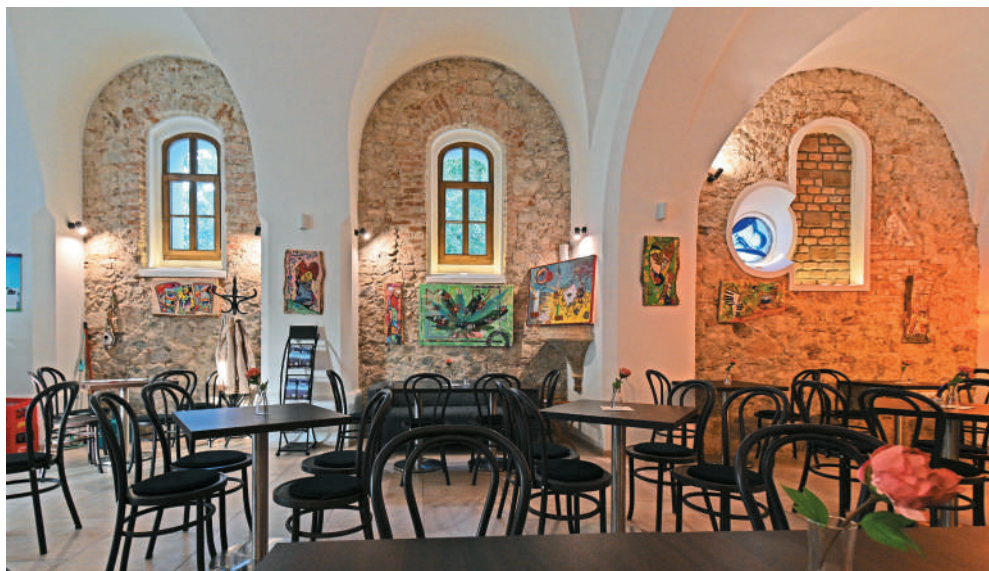
Interiér kostola po prestavbe na kaviareň

Z viacerých pohľadov diskutabilná zmena funkcie objektu si vyžiadala aj významné zásahy. Z východnej strany dostal objekt polkruhovo ukončenú prístavbu pre sociálne zariadenie, ktorá svojim pôdorysom odkazuje na zbúranú sakristiu. Kvôli lepšiemu osvetleniu interiéru boli opätovne otvorené viaceré barokové okná na lodi, ktoré boli zamurované v rámci obnovy v predchádzajúcom desaťročí. Úpravami prešlo aj okolie
